Drenaje y estabilización de un desmonte en Erasun (Navarra)

J. Arlabán
Gobierno de Navarra

F. Román
Internacional de Ingeniería y Estudios Técnicos, S.A. (Intecsa)

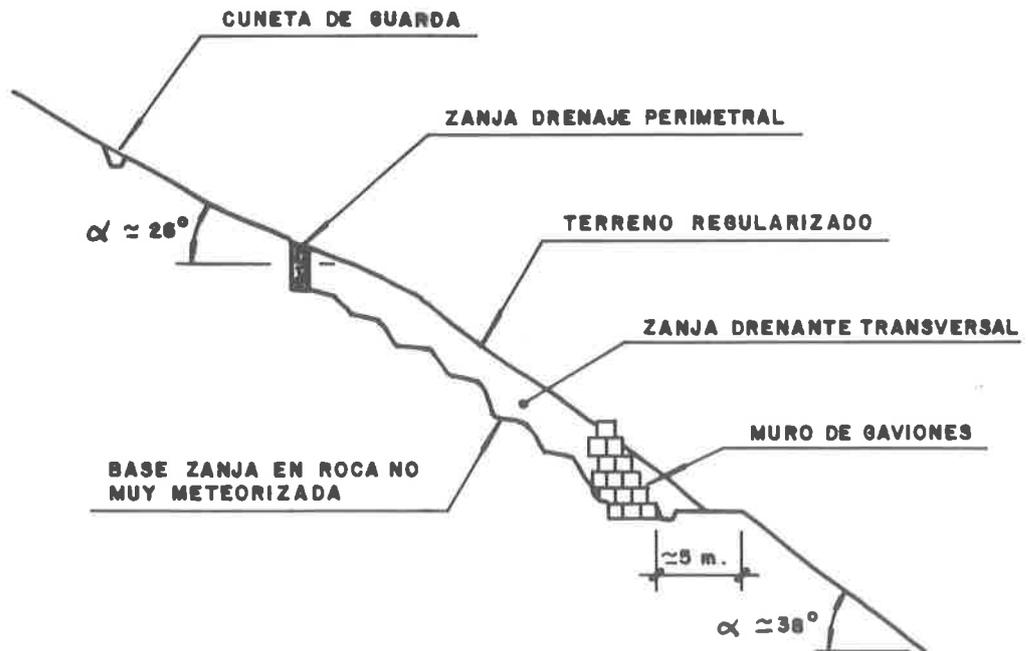
Fig. 1 PERFIL POR LA ZONA DESLIZADA

Una segunda zona, de unos 35 m de longitud donde se produjo un deslizamiento del talud de tipo rotación-flujo que afectó a la masa rocosa alterada, produciéndose un escalón en la coronación del talud de casi 50 cm y una grieta de tracción ladera arriba a unos 15 metros de coronación con una profundidad visible de 70 cm y una abertura del orden de 15 cm.

En el tramo donde se produjo el deslizamiento principal (segunda zona descrita) se observó un recubrimiento de suelo fundamentalmente arcilloso con un espesor que podía llegar hasta los 2,5 m.

Bajo este suelo, se detectaba la roca que presentaba una alteración que podía oscilar entre grado W₄ (más de la mitad de la masa rocosa está descompuesta o desintegrada en forma de suelo, presentándose zonas de roca sana o ligeramente meteorizada formando bloques o núcleos aislados) y grado W₅ (toda la masa de la roca está descompuesta en forma de suelo reconociéndose la estructura de la roca), y un espesor que podía alcanzar los 5-6 metros, por debajo de los cuales estaría la roca con una alteración algo menor, de grado W₃.

- b) **Adopción de taludes estables** (con la ladera drenada). Para ello se dispuso la suavización y regularización de la coronación del escarpe de la zona deslizada a una pendiente de unos 35° y una repoblación forestal posterior.

- c) **Muro de contención en el pie del talud** a base de gaviones, ya que con los taludes que se precisan no podía ampliarse la excavación. Se contempló también la adopción de contrafuertes de escollera, pero la fuerte pendiente de la ladera, del orden de 40° , la pendiente del trasdós que necesitan estos contrafuertes (unos 45°), y su anchura, no hacían viable esta solución.

El muro estaba formado por gaviones rectangulares de $1 \times 1 \times 2 \text{ m}^3$, con 4 m de anchura máxima en la base y 6 m de altura máxima (6 filas de gaviones).

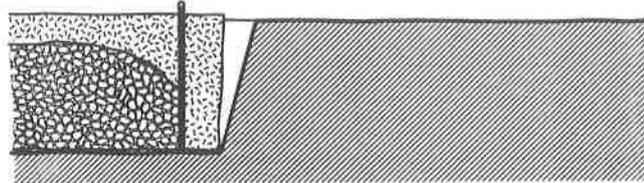
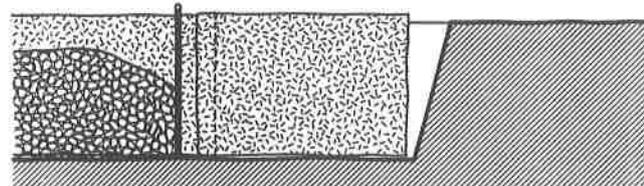
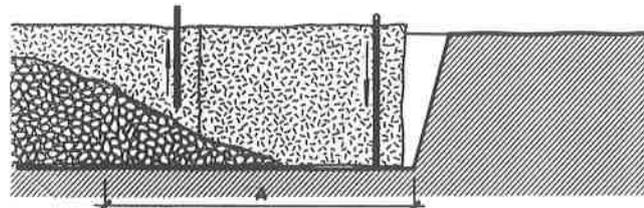
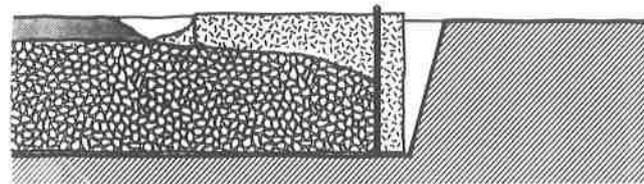
Fig.-2 CONSTRUCCION DE LA ZANJA DE DRENAJE PERIMETRAL

1.- EXCAVACION Y COLOCACION DE GEOTEXTIL

2.- COLOCACION DE TAPE Y RELLENO DE PIEDRA

3.- EXCAVACION Y COLOCACION DE GEOTEXTIL DEL BATACHE SIGUIENTE

4.- LEVANTE Y TRASLADO DE TAPE. PUEDE CONSIDERARSE COMO EL MOMENTO DE MAYOR LONGITUD DE ZANJA ABIERTA

5.- RELLENO DE PIEDRA DEL NUEVO BATACHE, DOBLADO DEL GEOTEXTIL DEL BATACHE ANTERIOR Y CUBRACION CON SUELO ARCILLOSO

La realización de la zanja longitudinal superior puso de manifiesto la inestabilidad del suelo y/o roca alterada superficial pues las paredes de la zanja no se mantenían abiertas más de unas horas y se manifestaban grietas ladera arriba. En estas condiciones hubo que prescindir del tubo dren de fondo e idear un procedimiento de la construcción como se indica en la figura 2, de tal forma que la longitud A, máxima que permanecía abierta, lo hacía durante no más de 2 horas. Este procedimiento implicaba la necesidad de tener el relleno granular
